OBJET : Demande de subvention pour l'étude des travaux de l'Eglise Saint Sauveur et de la Chapelle Saint Antoine.

**EGLISE PAROISSIALE SAINT SAUVEUR
ET CHAPELLE SAINT-ANTOINE
COGGIA - CORSE DU SUD**

DEVIS MISSION DIAG
MÉMOIRE TECHNIQUE
MARS 2024

ÉTAT SANITAIRE - APPROCHE PRÉLIMINAIRE

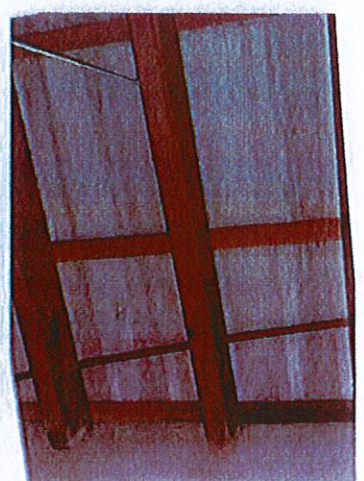
État du clocher :

Les pierres du clocher présentent un jointolement qui n'est pas uniforme, les grilles de protection sont attaquées par la rouille. L'escalier du clocher est dans un état dégradé et certaines portions de garde corps sont manquantes.

État des enduits de façade :

Les enduits sont grisés et d'importantes traces de ruissellement sont visibles, des fissures sont visibles à la jonction de la nef et de la sacristie

État des menuiseries :

Les menuiseries bois sont anciennes et doivent être traitées pour assurer leur maintien dans le temps, on note l'absence de traitement d'étanchéité aux appuis et l'absence de goutte d'eau permettant d'éviter le ruissellement en façade

État de la couverture :

Une tache d'humidité importante est visible au niveau du faux-plafond de la sacristie, l'origine en est probablement une infiltration au niveau du solin contre le mur de la nef. Une étude plus précise de la couverture est nécessaire pour envisager les travaux à réaliser.

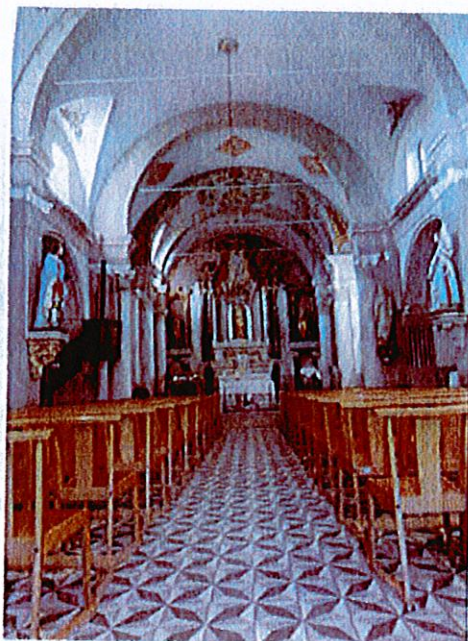
État des décors intérieurs :

Dans l'ensemble les décors intérieurs sont en bon état, on note la présence d'humidité en pied de certains murs.

État des sols :

Les sols sont dans un état correct, les carreaux sont bien scellés et les joints sont en bon état.

État de l'installation électrique :

Le réseau électrique alterne parties encastrées et parties apparentes, correspondant probablement à différentes interventions dans le temps.

Une remaniement des systèmes d'éclairage et de chauffage ainsi que du reste des appareillages permettrait une intégration plus harmonieuse dans l'ensemble de la nef.

De plus un audit plus précis permettrait de s'assurer de la mise au normes de l'installation.
